inspectierapport

Objectnummer : 1464
Rijksmonument nummer : 16048
Object : Kapel klooster Nazareth
Gelegen te : Gemert (Gemert-Bakel), Hof van Nazareth 53
Eigenaar/abonnee : Stichting Nazareth, de heer M.J.M. Schellen
Adres : Scheiweg 11, 5421 XL Gemert

Inspectiedatum : 17 februari 2025
Inspectie uitgevoerd door : J.J.G.M. van Dijk en A.C.P. R. van de Ven
Opmerkingen : Collectief abonnement gemeente Gemert-Bakel

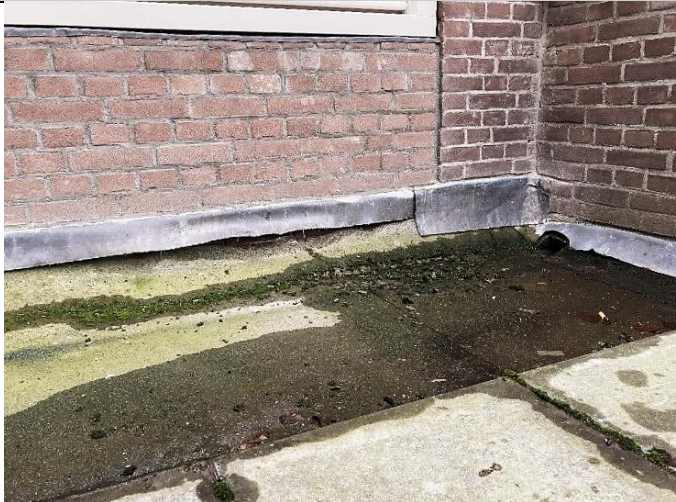
<p data-bbox="844 860 1522 936"><i>dak no. 5, gevel no. 5: dakbedekking losgekomen en uitgezakt (foto 2023)</i></p>

7. dakdoorvoeren (kunststof) a) dak no. 5	G					
8. gevellood a) dak no. 5		R			<p>Voor zover te controleren.</p> <p><u>Gebrek(en):</u></p> <ul style="list-style-type: none"> - het gevellood is onvoldoende diep aangebracht; - het gevellood is niet overal voorzien van een platgeslagen kliskant; - plaatselijk komt gootvorming voor; - plaatselijk is de voeg losgekomen; - van goot no. 1 ontbreekt het gevellood boven het kopschot van het belendend pand, waardoor inwatering kan plaatsvinden. <p><u>Advies:</u> Gevellood verbeteren / vernieuwen.</p> <p><u>Advies:</u> Gevellood aanbrengen boven kopschot goot no. 1.</p> <p><u>Advies:</u> Bij vernieuwing van het gevellood 20 ponds lood toepassen. Het lood in verband met krimp en rek tijdens temperatuurwisselingen verwerken in stroken van één meter lengte met voldoende onderlinge overlap van minimaal 8 cm en van de weerszijde (Z-W) af gedekt. Het lood minimaal 25 mm diep in de voeg met</p>

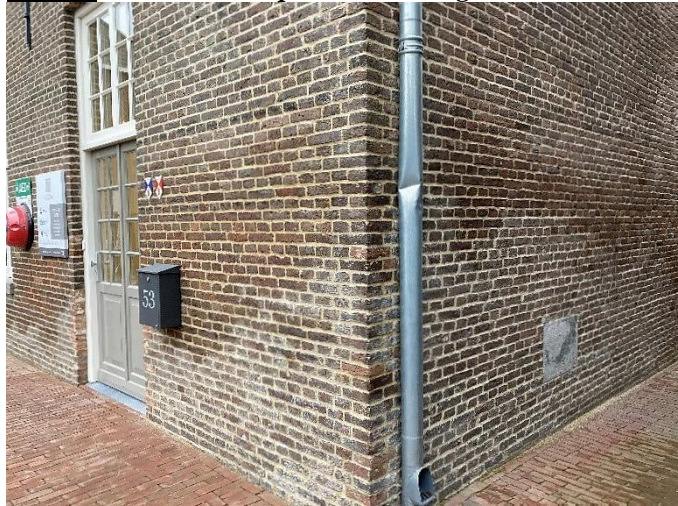
4. kilgoten					
a) goot no. 4, 5 (zink)	G			<u>Advies:</u> Goten periodiek reinigen.	
5. afvoeren					
a) algemeen (zink)	G			In de periode 2020-2021 vernieuwd. Op enkele afvoeren zijn bladscheiders aangebracht. <u>Gebrek(en):</u> - aan gevel no. 4 is de afvoer gedeukt. <u>Advies:</u> Om in de toekomst schade te voorkomen, een stalen ondereind aanbrengen. <u>Advies:</u> Bladscheiders periodiek reinigen.

<p data-bbox="842 1301 1522 1337">gevel no. 4: gedeukte afvoer (foto 2023)</p>	
				De riolering is door ons niet geïnspecteerd. Voor zover waarneembaar zijn er geen zichtbare gebreken gesignaleerd.	
III MUURWERK

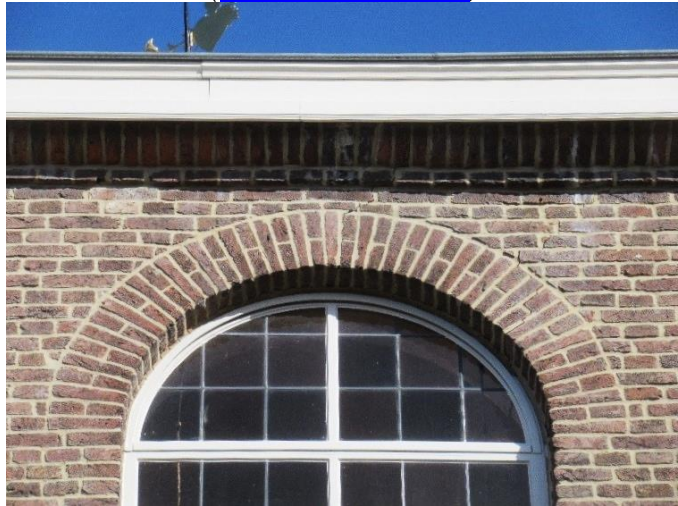
Rubriek	Kwalificatie*	Toelichting	object no. 1464
		<p><u>Gebrek(en):</u></p> <ul style="list-style-type: none"> - op de verdieping staan gevel no. 1 en 3 uit het lood. Mogelijk zijn door de druk van de kapconstructie, gewelven en leibedekking de gevels uitgeweken, waardoor de gewelven plaatselijk losgescheurd zijn bij de aansluiting met het muurwerk. Volgens de heer Hans Jacobs (beheerder) is de scheurvorming in de periode 2023-2025 toegenomen. Tussen gevel no. 1 en 3 is geen verbinding aanwezig, volgens de heer Hans Jacobs is in overleg met de heer Joan van den Hurk (bouwkundig adviseur) besproken om gevel no. 1 en 3 te verbinden door middel van trekstangen. Om de uitwijking van de gevels te monitoren is door ons tijdens de inspectie 2025 de afstand tussen de gevels bij het middelste venster gemeten en is ter plaatse van de meetpunten een markering aangebracht. In 2025 is de afstand tussen gevel no. 1 en 3, 8896 mm; - bovenaan komt verspreid enige scheurvorming voor, vooral in gevel no. 1 en 3. De scheuren lopen door naar binnen toe. <p><u>Advies:</u> Muurwerk monitoren. Bij stabiliteit muurwerk herstellen.</p> <p><i>Bij verdere toename scheurvorming of scheefstand in overleg met een constructeur eventueel trekstangen aanbrengen / fundering nader onderzoeken.</i></p> <p><u>Advies:</u> Het herstel van metselwerk uitvoeren conform de Uitvoeringsrichtlijn metselwerk (URL 4003) van de Stichting Erkende Restauratiekwaliteit Monumentenzorg (ERM). Deze is te downloaden van de website ERM (www.stichtingerm.nl).</p>

<p><i>gevel no. 1, oostzijde: scheurvorming (foto 2021)</i></p>

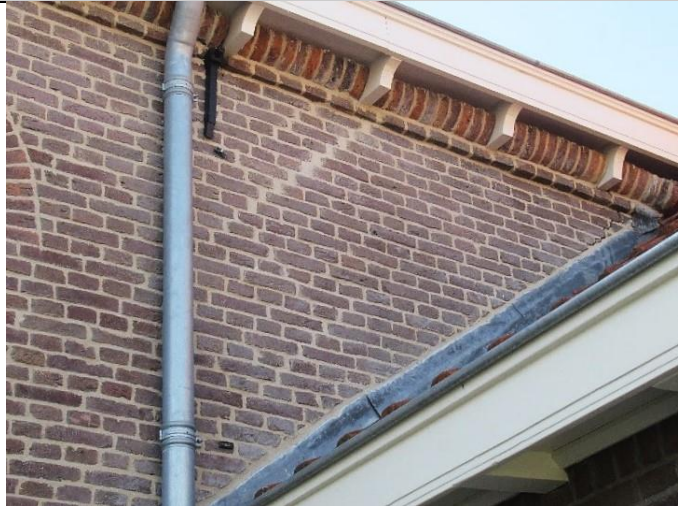
<p data-bbox="842 864 1305 902">gevel no. 3: scheurvorming (foto 2021)</p>

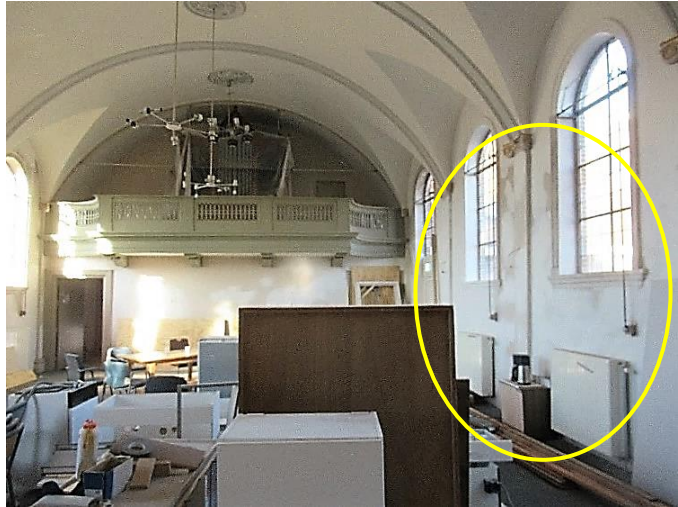
<p data-bbox="842 1435 1305 1507">verdieping: gevels uit het lood / geen trekstangen (foto 2021)</p>

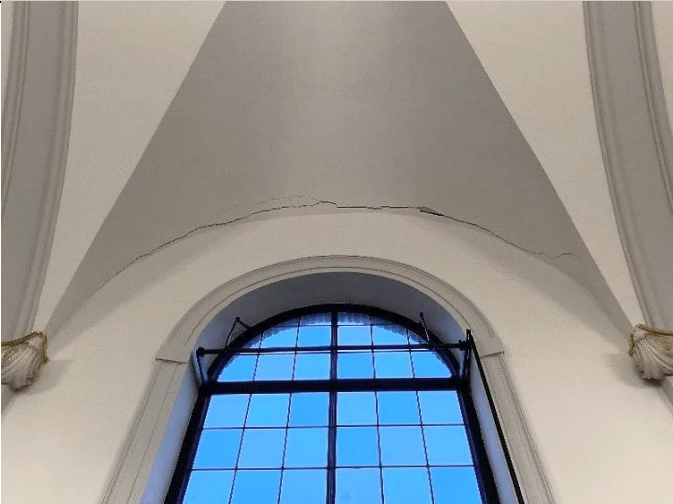
3. gewelven a) algemeen		R			Tongewelf van pleisterwerk op riet met houten rachels en schenkels. <u>Gebrek(en):</u> - het pleisterwerk is op diverse plaatsen gescheurd, vooral aansluitend met gevel no. 1 en 3; - de houten schenkels van het gewelf zijn plaatselijk door oude aantastingen door houtborende insecten en oude lekkages enigszins verzwakt. <i>Advies: Pleisterwerk repareren en zwakke rachels vervangen.</i>

<p data-bbox="847 862 1522 965"><i>gevel no. 3: pleisterwerk gewelf boven middelste venster bij aansluiting met gevel losgescheurd (foto 2023)</i></p>
<p>V OVERIGE ONDERDELEN</p>					
1. buitenkozijnen					
a) algemeen (hout)	G				
2. binnenkozijnen					
a) algemeen	G				
3. ramen					
a) algemeen (hout)	G				
b) algemeen (metaal)	G				
4. buitendeuren					
a) algemeen (hout)	G				
5. binnendeuren					
a) algemeen	G				
6. balustrade					
a) orgelkoor	G				
7. plafonds					
a) omloop priesterkoor (pleisterwerk)	G				
b) algemeen (systeem)	G				Voor zover controleerbaar.
8. beschilderingen kapel					
a) algemeen					Niet geïnspecteerd.
<p>VI BEGLAZING</p>					
1. glas in lood					
a) algemeen	G				In de periode 2020-2021 hersteld.
					Het glas in lood is voorzien van een stalen kern in de loodstrips.

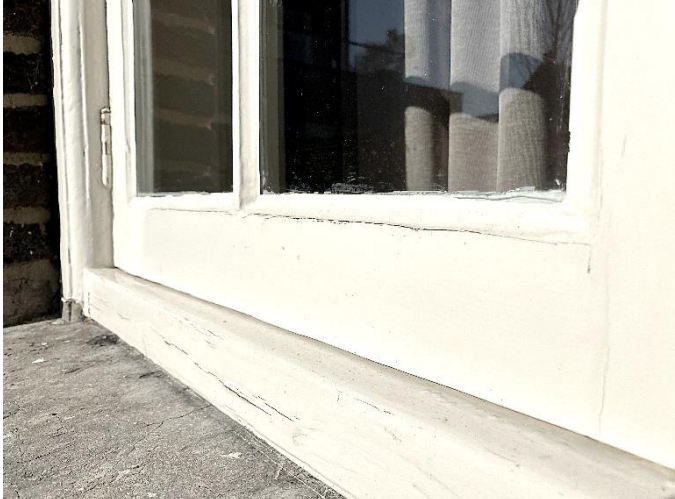
Rubriek	Kwalificatie*			Toelichting object no. 1464
2. enkel blank glas a) algemeen 3. isolerend dubbel glas a) algemeen 4. glasaansluiting buitenzijde a) algemeen (stopverf)	G			<u>Gebrek(en):</u> - verspreid zijn enkele ruitjes gescheurd.
	G		R	<u>Gebrek(en):</u> - in gevel no. 1 is de stopverf op de liggende delen van de ramen op enkele plaatsen losgescheurd. Een defecte glasafdichting beïnvloedt de duurzaamheid van het hout en het verfsysteem. <i>Advies: Gescheurde, versteende en loszittende stopverfzomen uithakken en glassponning uitzuiveren. Houten sponningen tweemaal met een lijvige grondverf voorbehandelen, om het hout en houtverbindingen te beschermen en het intrekken van olie uit de stopverf tegen te gaan. Stalen sponningen goed ontroesten en conserveren. Sponningen afstoppen met lijnoliestopverf en deze minimaal 4 weken laten uitharden voor het overschilderen. Het schilderwerk binnen en buiten 2 mm opzetten tegen het glas. Het is duurzamer om de stopverfranden te vervangen door een elastische stopverfvervanger (bijvoorbeeld Monustop).</i>

G		R	gevel no. 1: stopverf losgescheurd van het houtwerk (foto 2025) <u>Gebrek(en):</u> - de kit op de liggende delen van de buitenramen is verouderd en op enkele plaatsen gescheurd.

Rubriek	Kwalificatie*			Toelichting	object no. 1464
<p>VII SCHILDERWERK</p> <p>1. buitenschilderwerk hout</p> <p>a) algemeen</p>	G			<p><u>Advies:</u> Gebrekkige glasaansluitingen vervangen en tegen het glas op dichtschilderen.</p>

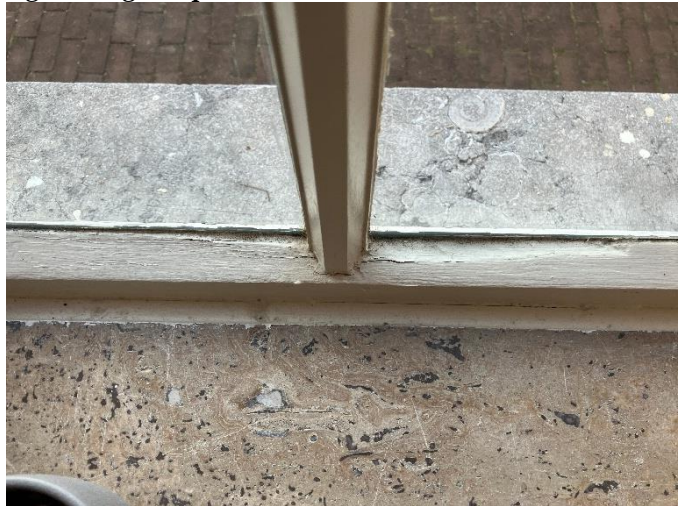
<p><i>refter: kit gescheurd en verouderd (foto 2025)</i></p>	
<p>b) gevel no. 1</p>		M		<p>In de periode 2020-2021 uitgevoerd.</p> <p><u>Gebreken(en):</u></p> <ul style="list-style-type: none"> - in gevel no. 6 is het nieuw aangebrachte buitenraam niet afgelakt. <p><u>Advies:</u> Nieuw aangebracht buitenraam aflakken.</p> <p><u>Advies:</u> Het schilderwerk regelmatig, bijvoorbeeld met het reinigen van het glas, schoonmaken. Hiermee wordt voorkomen dat de verf door vervuiling wordt aangetast.</p>

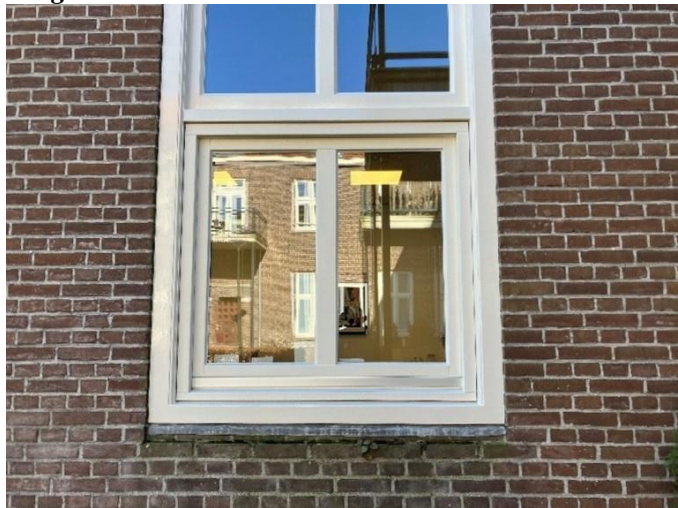
<p><i>gevel no. 6: buitenraam niet afgelakt (foto 2025)</i></p>
				<p><u>Gebreken(en):</u></p>

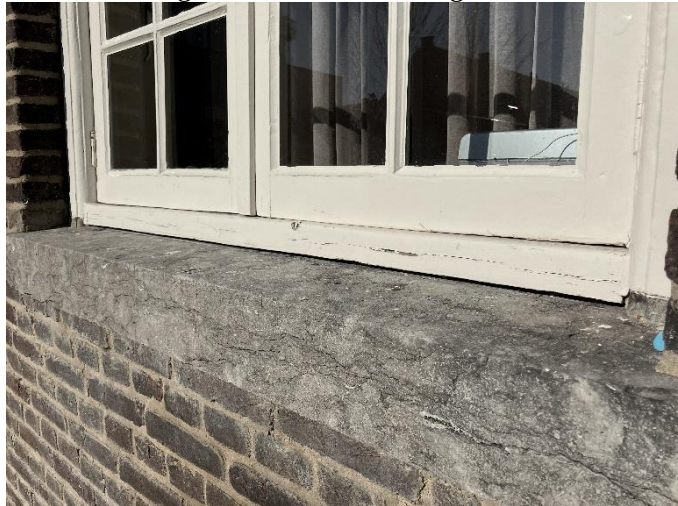
Rubriek	Kwalificatie*				Toelichting object no. 1464
<p>2. buitenschilderwerk metaal a) algemeen</p>					<ul style="list-style-type: none"> - in gevel no. 1 is de verf op de liggende delen van de buitenramen en buitenkozijnen op enkele plaatsen gebarsten; - in gevel no. 1 is de verf op de gootlijsten, buitenramen en buitenkozijnen verpoederd. <p><i>Advies: Buitenschilderwerk op hout gevel no. 1 uitvoeren.</i></p> <p><i>Advies: Ingerot houtwerk, droogscheuren en openstaande houtverbindingen voldoende uitfrezen en met een blijvend elastische en goed hechtende twee-componenten reparatiemassa op basis van epoxy herstellen.</i></p> <p><i>Grote delen ingerot houtwerk vervangen.</i></p>

<p><i>gevel no. 1: verf vaal en gebarsten (foto 2025)</i></p> <p>In de periode 2020-2021 uitgevoerd.</p> <p><u>Gebrek(en):</u></p> <ul style="list-style-type: none"> - in buitenruimte no. 5 is de verf op de vluchtrap beschadigd en plaatselijk komt roestvorming voor; - op de buitenramen is de verf plaatselijk gebarsten; - aan de zuidzijde is de verf op de gevelankers vaal en plaatselijk komt roestvorming voor. <p><i>Advies: Waar nodig verflaag verwijderen, ondergrond ontroesten en ontvetten. Geheel behandelen met corrosiewerende primer, grondverf en dekverf.</i></p> <p><i>Advies: Het onderhoud en/of restauratie van ferrometalen uitvoeren conform de Uitvoeringsrichtlijn Historisch Metaal (ferro) (URL 4012) van de Stichting Erkende Restauratiekwaliteit Monumentenzorg (ERM). Deze is te downloaden van de website ERM (www.stichtingerm.nl).</i></p>

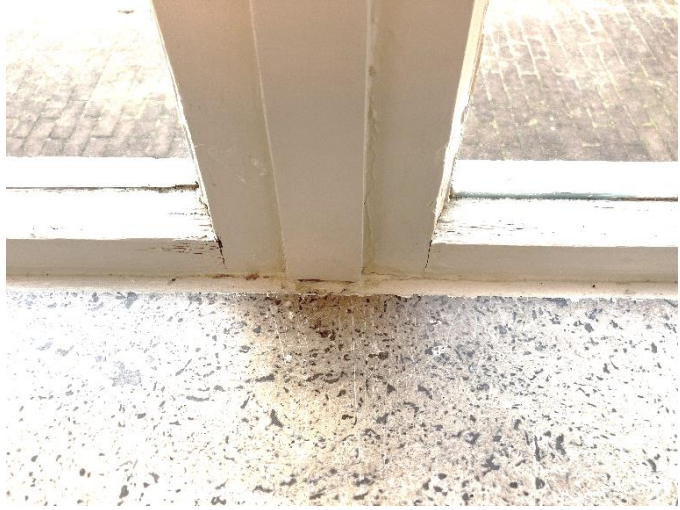
<p data-bbox="842 1675 1524 1704"><i>refter: verf gebarsten (foto 2025)</i></p>	
5. binnenschilderwerk metaal a) algemeen				G		
VIII BLIKSEMAFLEIDER						
1. installatie a) algemeen				G	Dit betreft de leidingen en de bevestiging daarvan.

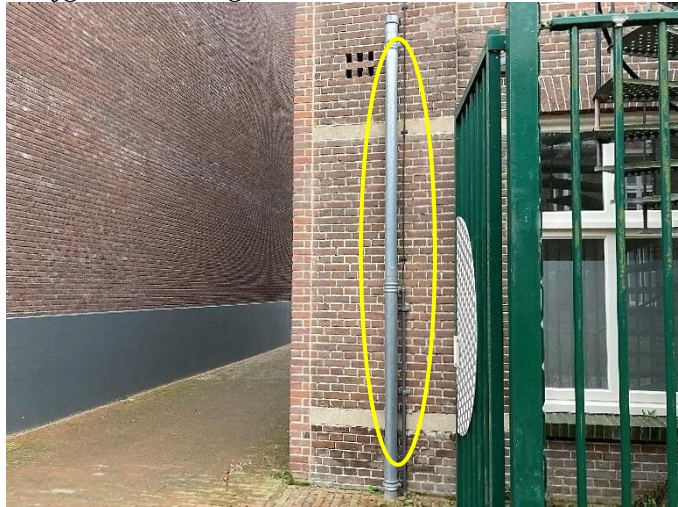
Rubriek	Kwalificatie*			Toelichting	object no. 1464
				<p><u>Gebrek(en):</u></p> <ul style="list-style-type: none"> - tegen gevel no. 8 is de regenwaterafvoer van dak no. 5 in de nabijheid van de afgaande leiding niet doorverbonden. De afstand tussen de metalen delen en de afgaande leidingen van de bliksemafleider is minder dan 0,5 meter. <p>Advies: Regenwaterafvoeren binnen een 0,5 meter van de afgaande leidingen doorverbinden.</p>

<p>gevel no. 8: afvoer niet doorverbonden aan bliksemafleider (foto 2023)</p>	
<p>2. functioneren a) algemeen</p>				<p>Het functioneren van de installatie en de weerstand zijn door ons niet gecontroleerd.</p> <p>Advies: De installatie periodiek door een gespecialiseerd bedrijf laten controleren en doormeten conform de meetmethodes in de NEN 1014 (installaties van voor 1 februari 2009) / EN IEC62305 en NEN 3140. De frequentie is afhankelijk van de omstandigheden en kan variëren van jaarlijks tot eens in de drie jaar.</p>

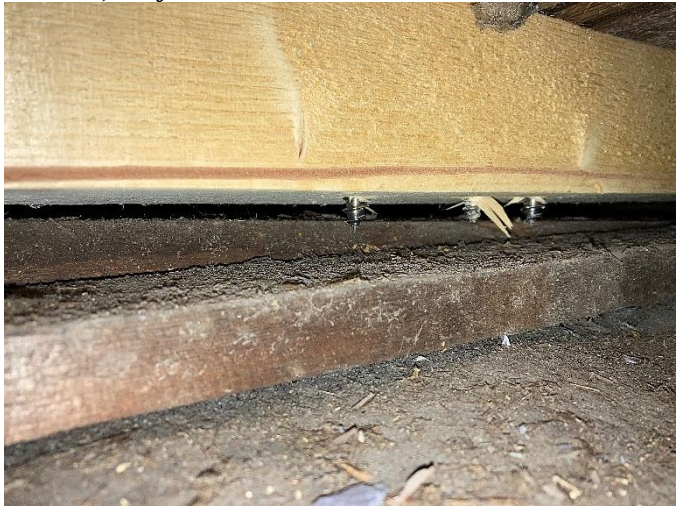
b) dakhaken dak no. 1				S	Gecertificeerde dakhaken (Bové). Tijdens het overleg op 15 december 2021 waarbij de heer Wilbert van Balkom (Monumentenwacht Noord-Brabant) en de heer Joris van de Zanden (Zandenbouw B.V.) aanwezig waren is afgesproken om de gecertificeerde dakhaken door en door, door de daksporen te bevestigen met drie roestvaststalen slotbouten M10, aan de binnenzijde voorzien van een zware revet en borgmoer. <u>Gebrek(en):</u> - de dakhaken zijn niet volgens voorschriften / gemaakte afspraken bevestigd. De dakhaken zijn maar met drie stuks roestvaststalen M10 x100 mm houtdraadbouten, welke plaatselijk aan de binnenzijde door de daksporen komen, bevestigd. Tijdens de inspectie 2023 is de bevestiging voor zover mogelijk geïnspecteerd. Aan de binnenzijde is een lat en bitumen tegen de daksporen bevestigd. Tijdens en na de inspectie van 25 januari 2023 is er overleg geweest met de heer Joris van de Zanden. De heer Joris van de Zanden heeft aangegeven de bevestiging van de dakhaken op korte termijn aan te passen en de bevestiging zoals in onderling overleg met Monumentenwacht afgesproken uit te voeren. In het kader van de Arbo-wetgeving is het verplicht dat personen die inspectiewerkzaamheden en/of onderhoudswerkzaamheden uitvoeren op daken en goten beveiligd moeten zijn tegen vallen.

<p>dak no. 1: houtdraadbouten komen door dakspoor, 2^e dakhaak vanuit gevel no. 4 (foto 2023)</p>

Rubriek	Kwalificatie*			Toelichting object no. 1464
				<p>Advies: Alle gecertificeerde dakhaken controleren en bevestigen volgens de montagevoorschriften van de leverancier.</p> <p>Advies: Voor een gedetailleerd advies ter verbetering van de bereikbaarheid / toegankelijkheid van het monument kunt u contact opnemen met de preventiemedewerker van Monumentenwacht Noord-Brabant, telefoon 0411 - 64 33 66.</p>
