inspectierapport

Objectnummer : 1464
Rijksmonument nummer : 16048
Object : Kapel klooster Nazareth
Gelegen te : Gemert (Gemert-Bakel), Hof van Nazareth 53
Eigenaar/abonnee : Stichting Nazareth, de heer M.J.M. Schellen
Adres : Scheiweg 11, 5421 XL Gemert

Inspectiedatum : 17 februari 2025
Inspectie uitgevoerd door : J.J.G.M. van Dijk en A.C.P. R. van de Ven
Opmerkingen : Collectief abonnement gemeente Gemert-Bakel

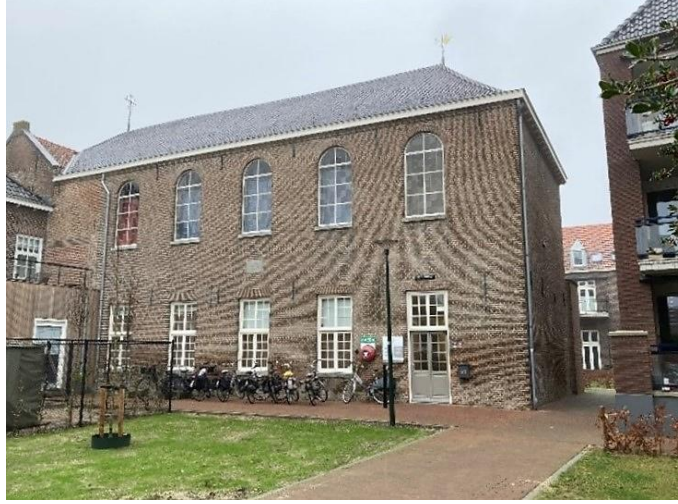
<p>(foto 2023)</p> <p>De in dit inspectierapport voorkomende nummers komen overeen met de nummering op de bijgevoegde daktekening.</p> <p>Paarse natuurleien, bevestigd met roestvaststalen leihaken. In de periode 2020-2021 vernieuwd. Dakhelling dak no. 1 en 3 is 37 graden. Dak no. 2 is voor zover mogelijk geïnspecteerd.</p> <p>Gemineraliseerde bitumen bedekking. Voor zover gecontroleerd. Op het platte dak liggen gedeeltelijk drainagetegels. In de periode 2020-2021 vernieuwd.</p> <p><u>Gebreuk(en):</u></p> <ul style="list-style-type: none"> - tegen gevel no. 5 is de dakbedekking gedeeltelijk losgekomen en onder het gevellood uitgezakt. <p><u>Advies:</u> Waar de dakbedekking is losgekomen en uitgezakt een nieuwe strook bitumen aanbrengen, met een hogere opstand achter het gevellood.</p> <p><u>Advies:</u> Platte dak periodiek reinigen.</p>
